RECUPERAÇÃO DA IGREJA DE SANTA EFIGÊNIA DOS MILITARES

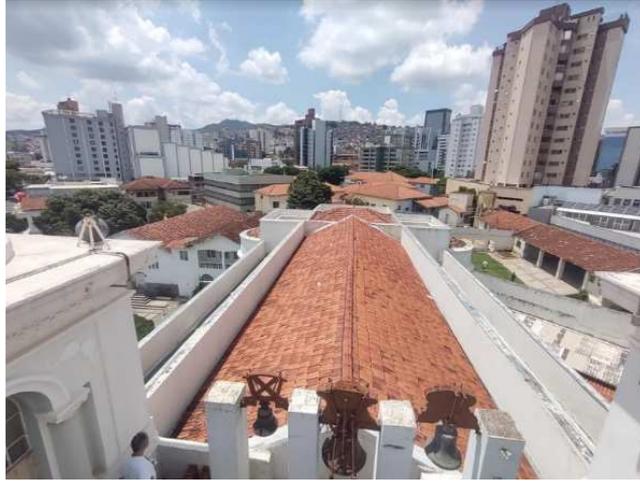
2. **Prevenção e Combate a Incêndio:** Adequação as normas atuais e de acordo com as alterações arquitetônicas propostas.
3. **Recuperação do telhado:** O telhado existente possui duas águas na nave principal da igreja e duas águas nas naves laterais. Verifica-se que o telhado da nave central apresenta ondulações, que deverão ser investigadas após a retirada das telhas, para verificação da integridade do madeirame do telhado. O recolhimento das águas do telhado da nave principal é feito nos telhados das naves laterais. Há registro de infiltrações na parte interna, decorrentes desses telhados. É importante verificar se o dimensionamento das calhas é suficiente para comportar esse recolhimento e, caso conclua-se que não, substituir todas as calhas com vazão apropriada. Os pilares que sustentam as naves laterais apresentam descascamento, cujas patologias deverão ser verificadas através de estudos e monitoramentos a serem realizados por profissional especializado. Verificam-se trincas nos arcos da nave central, que deverão ser monitoradas por especialista, para que seja determinado se a estrutura está estável ou se deverá haver algum tipo de reforço estrutural.

Imagem 5 – Vista telhado nave principal

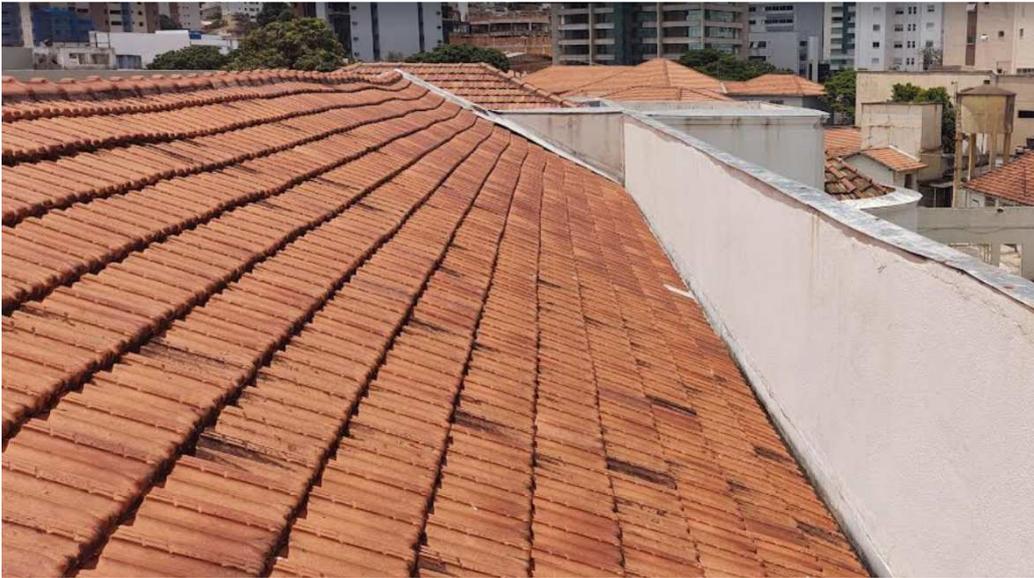
Imagem 6 - Vista ondulações telhado nave central

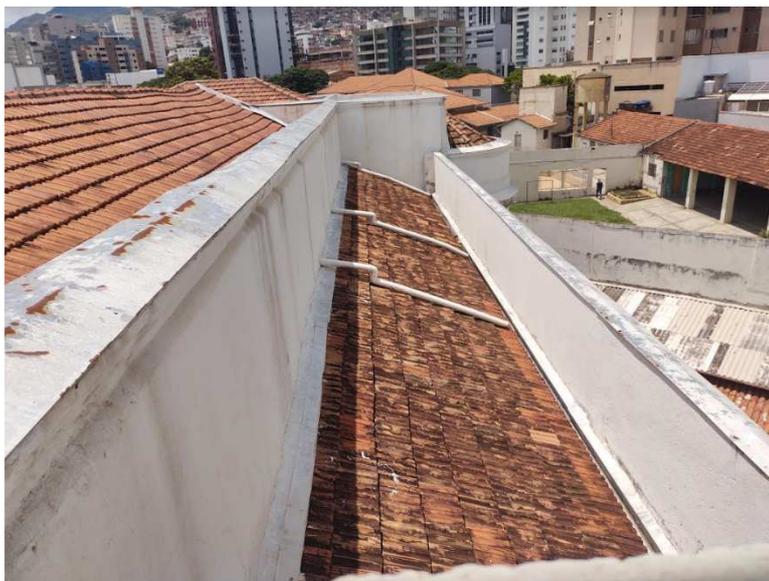
Imagem 7– Vista telhado nave lateral e dos dutos de coleta de água do telhado central

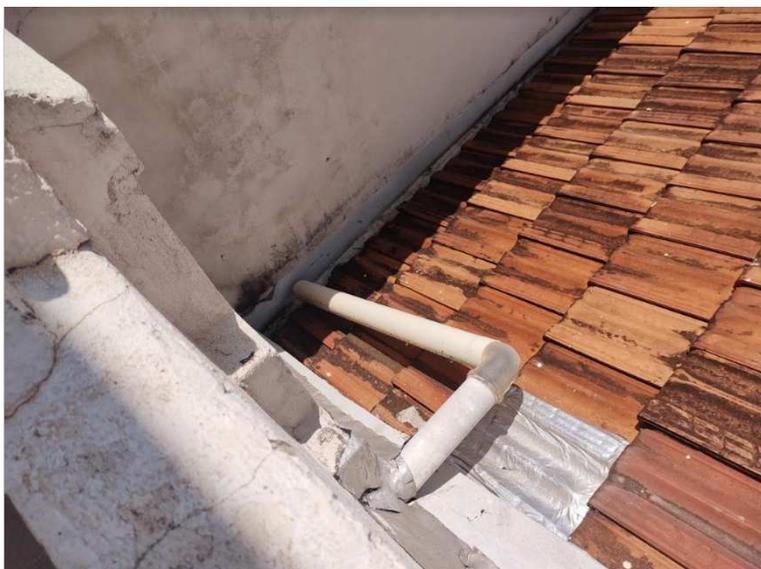
Imagem 8 - Vista descida d'água telhado lateral

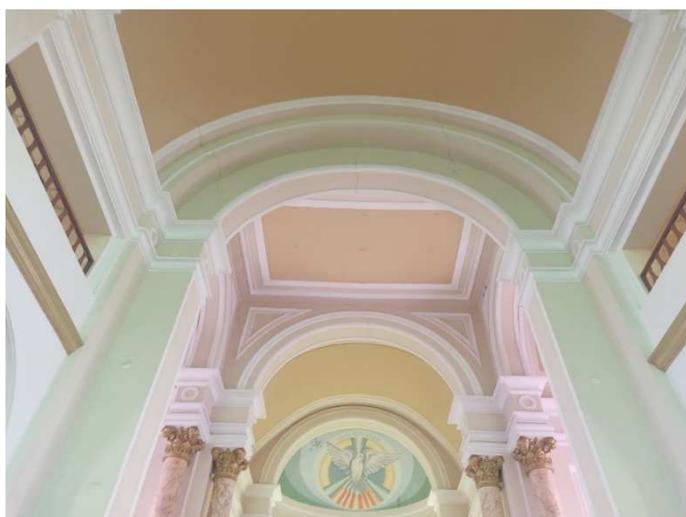
4. **Projeto de instalações elétricas:** As instalações elétricas necessitam de revisão, uma vez que tem apresentado sucessivos curtos-circuitos;
5. **Estrutura da Igreja:** Verificam-se trincas na Igreja que deverão ser analisadas, por período adequado a ser dimensionado por profissional competente, de forma a constatar se há movimentações na estrutura da Igreja. Caso se confirme se sua estabilidade está comprometida, haverá necessidade de elaboração de projeto estrutural de reforço.

Imagem 09 – trincas nos arcos centrais

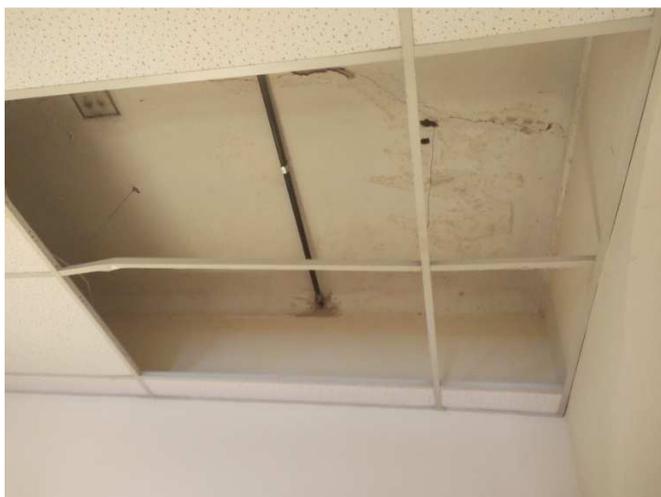
1. **Infiltrações:** Verificam-se pontos de infiltrações nas naves laterais e nos pilares laterais. Há necessidade de verificação da eficiência do telhado ou se há outro tipo de patologia.

Imagem 11 - Vista teto com infiltrações - nave lateral direita

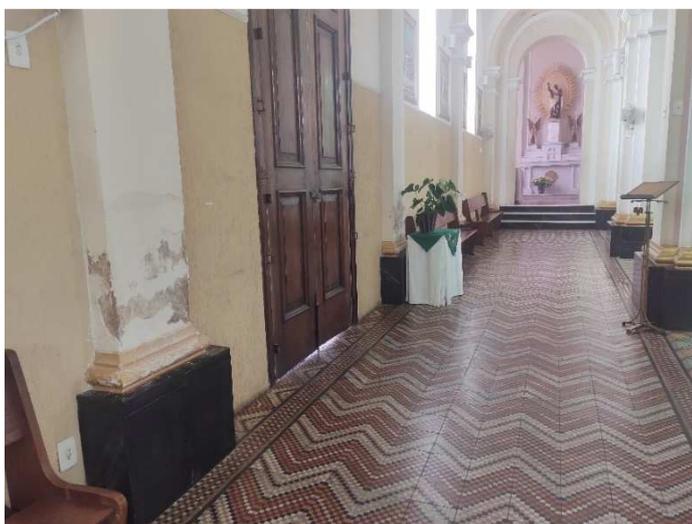
Imagem 12 – Vista pilares nave lateral esquerda
