Projeto Executivo para Restauração dos Forros do Transepto

**Igreja do Sagrado Coração de Jesus
Belo Horizonte | MG**

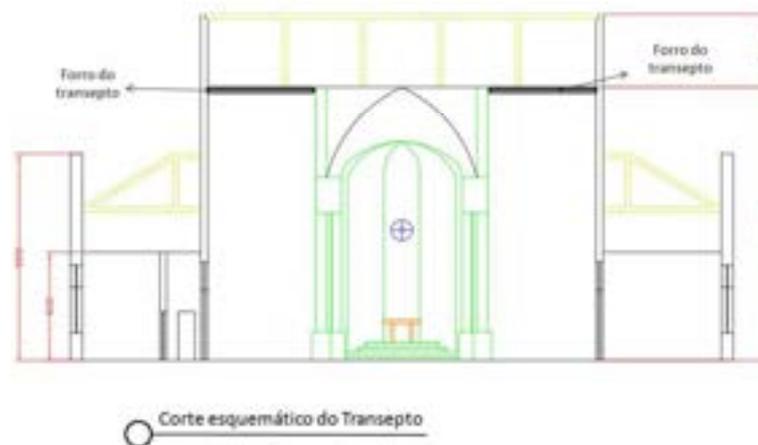
Segundo consta no inventário da igreja, a pintura do forro do transepto é em têmpera sobre alvenaria, cuja técnica empregada foi o que conhecemos como estuque. A estrutura do forro mostra uma ligação direta aos caibros que estruturam o teto. É formada por fasquios (ripas, taliscas) de madeiras pregadas perpendicularmente aos caibros, com preenchimento em argamassa de cor branca, provavelmente à base de cal e areia, tendo a face inferior estucada com cal e gesso. Esse tipo de solução construtiva começou a ser empregado em finais do século XVIII e início do XIX, em Portugal (Vasconcelos, 1997, pág. 21). A estrutura de sustentação do forro é composta por caibros de madeira, apoiadas em 2 pontos nas paredes laterais da igreja, com espaçamento de cerca de 40 cm, conforme observado em visita técnica.

Figura 26: Corte esquemático do transepto

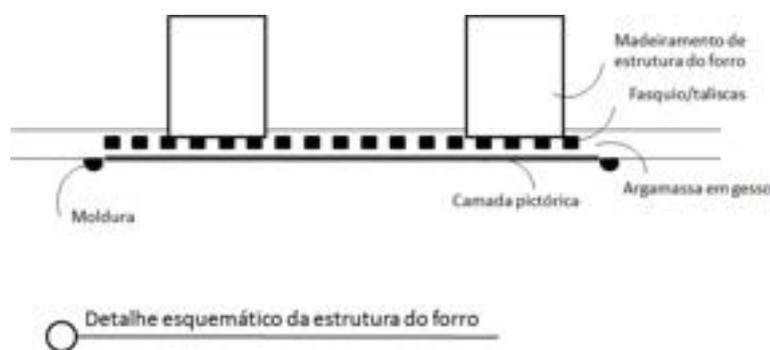
Figura 27: Detalhe esquemático da estrutura do forro.

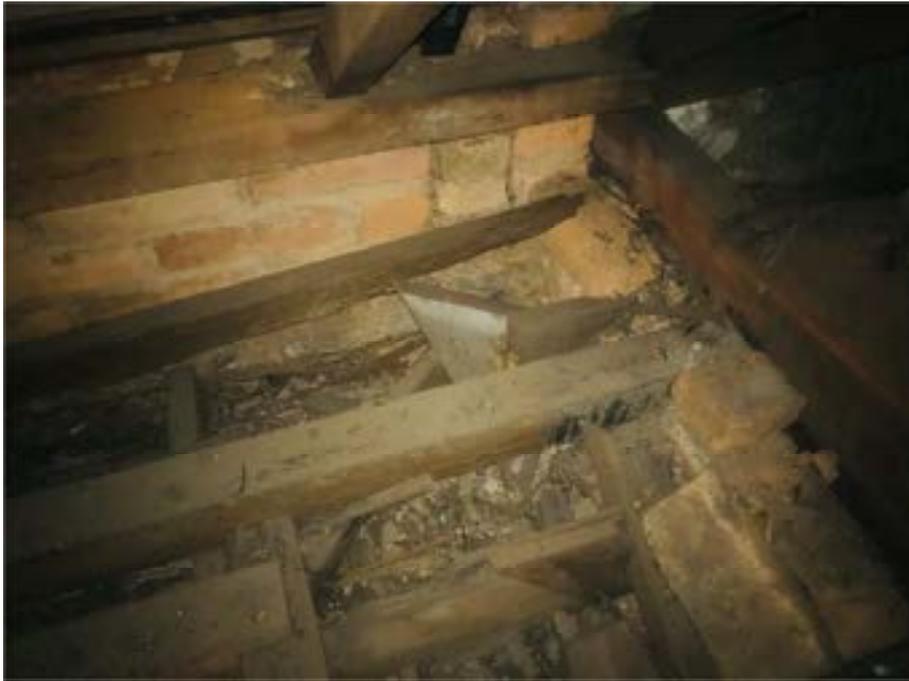
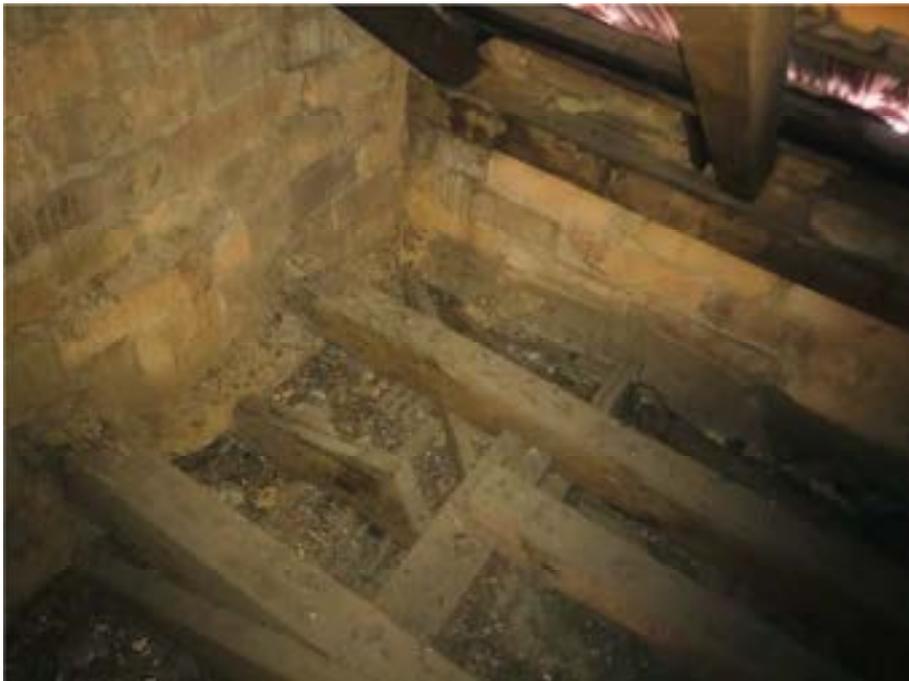
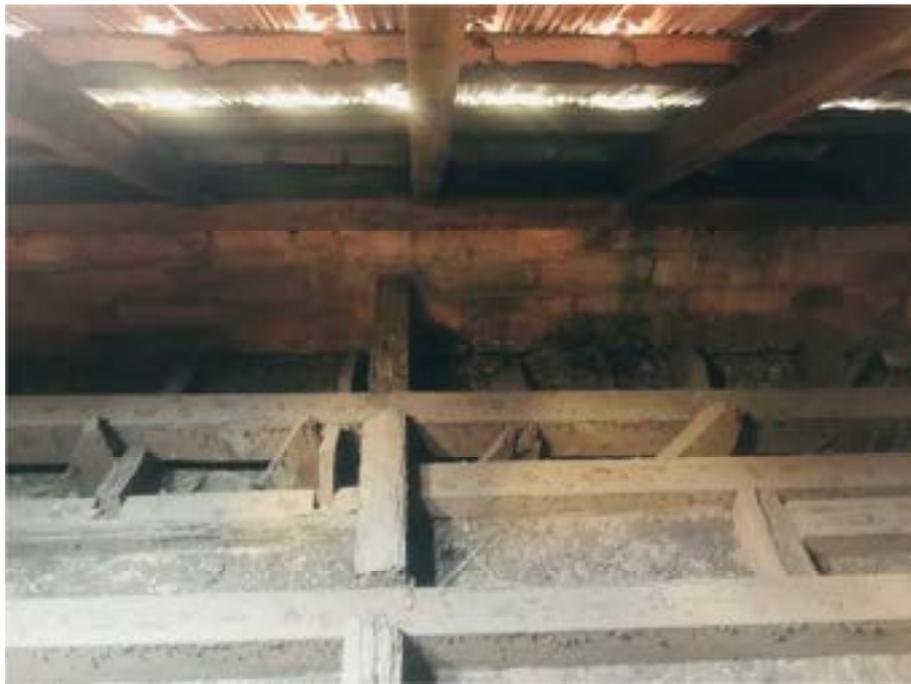
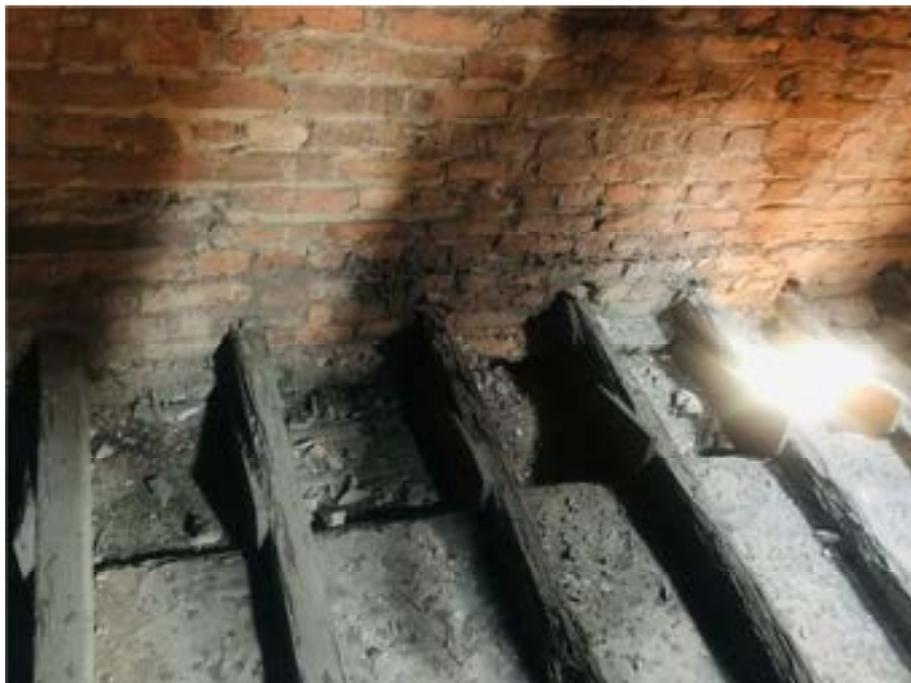
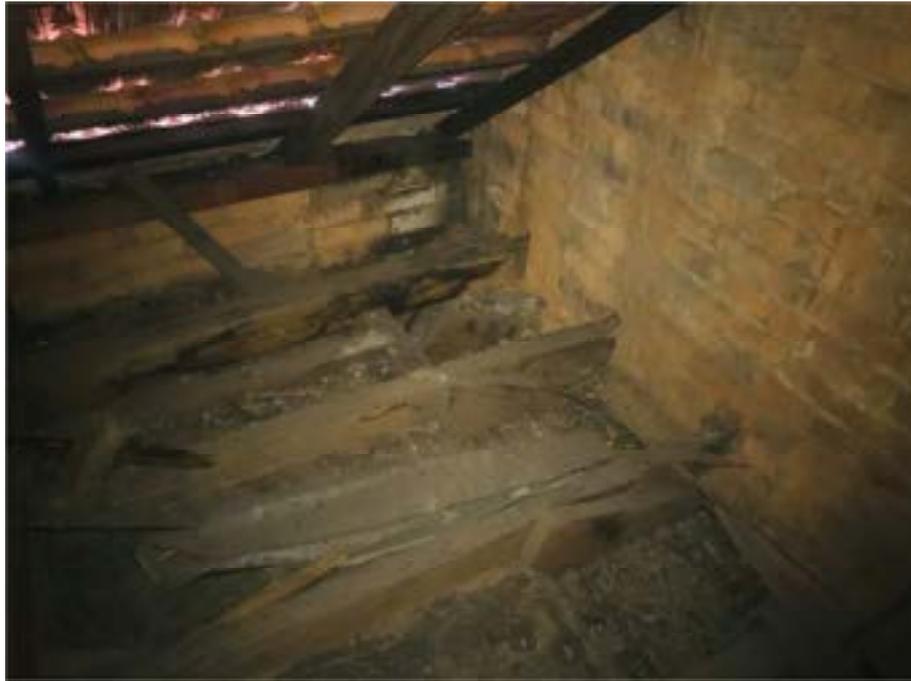
A avaliação do estado de conservação da parte frontal dos forros das capelas laterais foi possível por acesso em plataforma de andaime durante a obra de restauração das pinturas parietais das capelas do transepto. Todavia, não foi possível acessar o verso dos forros, uma vez que o acesso é realizado externamente, pelo telhado, o que exige a instalação de andaimes e mão de obra para a remoção e recolocação de telhas. Também, não foi possível a avaliação de perto do forro central. Entretanto, algumas imagens foram cedidas pela equipe de zeladoria da igreja nas quais aparece parte do verso dos forros laterais do transepto e é observada a necessidade de limpeza e revisão do madeiramento.

Figura 28: Detalhe do verso do forro do transepto. Fonte: Zeladoria da Igreja do Sagrado Coração de Jesus.

Figura 29: Detalhe do verso do forro do transepto. Fonte: Zeladoria da Igreja do Sagrado Coração de Jesus.

Figura 30: Detalhe do verso do forro do transepto. Fonte: Zeladoria da Igreja do Sagrado Coração de Jesus.

Figura 31: Detalhe do verso do forro do transepto. Fonte: Zeladoria da Igreja do Sagrado Coração de Jesus.

Figura 32: Detalhe do verso do forro do transepto. Fonte: Zeladoria da Igreja do Sagrado Coração de Jesus.

- Higienização mecânica do suporte em madeira:
Realizar limpeza geral do verso do forro, removendo elementos ali depositados ao longo do tempo. O serviço será realizado somente após o escoramento, para evitar o risco de que as vibrações pelo trânsito de pessoas, equipamentos e peso sobre o madeiramento da estrutura, ocasione mais danos. A limpeza será realizada com trinchas, aspirador de pó, estopa, aguarrás e vassoura.
- Imunização do suporte em madeira:
A imunização será realizada com o uso de inseticida para cupins - ingrediente ativo: Fipronil (Termidor) ou Etofenproxi (Vectron 20 CE), aplicado com trincha, seringa ou pulverizador.
- Substituição de peças do madeiramento danificadas (barrotes e traves):
As peças que apresentarem deterioração total deverão ser substituídas por outras de dimensão e material similares às existentes.

tempo. O serviço será realizado somente após o escoramento, para evitar o risco de que as vibrações pelo trânsito de pessoas, equipamentos e peso sobre o madeiramento da estrutura, ocasionem mais danos. A limpeza será realizada com trinchas, aspirador de pó, estopa, aguarrás e vassoura.

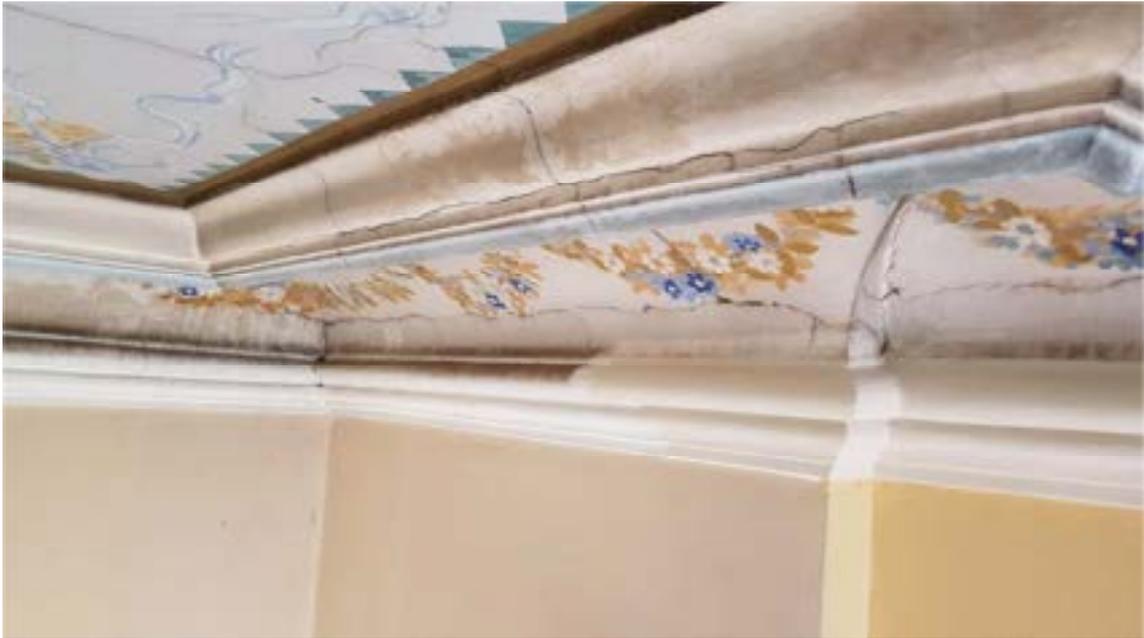
A partir da observação de sua face frontal foi possível verificar que o forro apresenta rachaduras, trincas na região da moldura e na área central, manchas de umidade, principalmente no lado esquerdo próximo às janelas da capela.

Existe um processo de desprendimento do gesso de sua estrutura de fixação de madeira. As manchas de umidade observadas na face frontal indicam a presença de infiltração no telhado, que pode ter ocorrido devido ao entupimento de calha, quebra ou deslocamento de telhas.

No lado esquerdo, próximo às janelas da capela do transepto, a policromia apresenta perdas, manchas e esmaecimento gerados pela umidade. Nos demais locais existem sujidades superficiais, pequenas perdas e pequenas manchas.

Figura 33: Forro Lado Evangelho. Detalhe das manchas de umidades na pintura e trincas no suporte. Fonte:IEPHA-MG, junho de 2021.

- Revisão e limpeza de calhas:
Diante da existência de manchas de umidade no forro, indicando a presença de infiltrações é recomendado que seja realizada a limpeza das calhas, não apenas como parte do processo de restauração, mas também periodicamente como conservação preventiva.

- Revisão do telhado sobre as capelas laterais do transepto:
A presença de infiltração requer, além da revisão e limpeza das calhas, a revisão do telhado com a troca de telhas quebradas.

- Consolidação de rachaduras e fissuras:
As rachaduras e fissuras no suporte em gesso do verso serão consolidadas com massa de adesivo à base de Polímero vinílico – PVA e gesso rápido, aplicada com espátula odontológica e pincel. O acabamento será dado com lixa fina e swab.

- Consolidação de rachaduras e fissuras:
As rachaduras e fissuras no suporte em gesso serão consolidadas com massa de adesivo à base de Polímero vinílico – PVA e gesso rápido, aplicada com espátula odontológica e pincel. O acabamento será dado com lixa fina e swab.

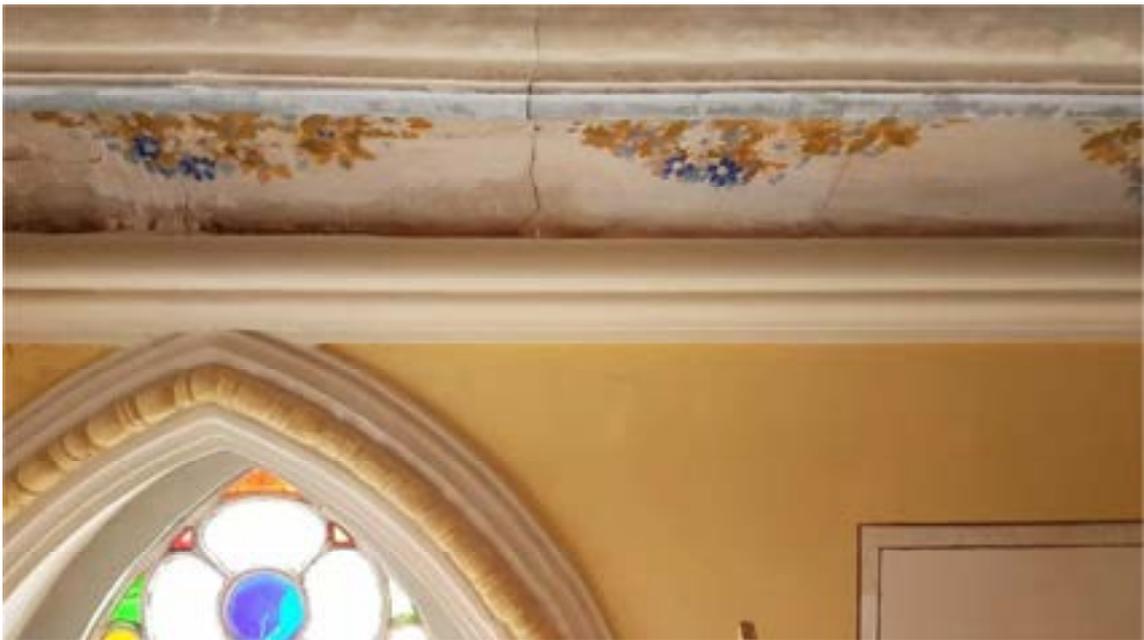
Figura 34: Forro Lado Evangelho. Detalhe das manchas de umidades na pintura e trincas no suporte. Fonte: IEPHA-MG, junho de 2021.

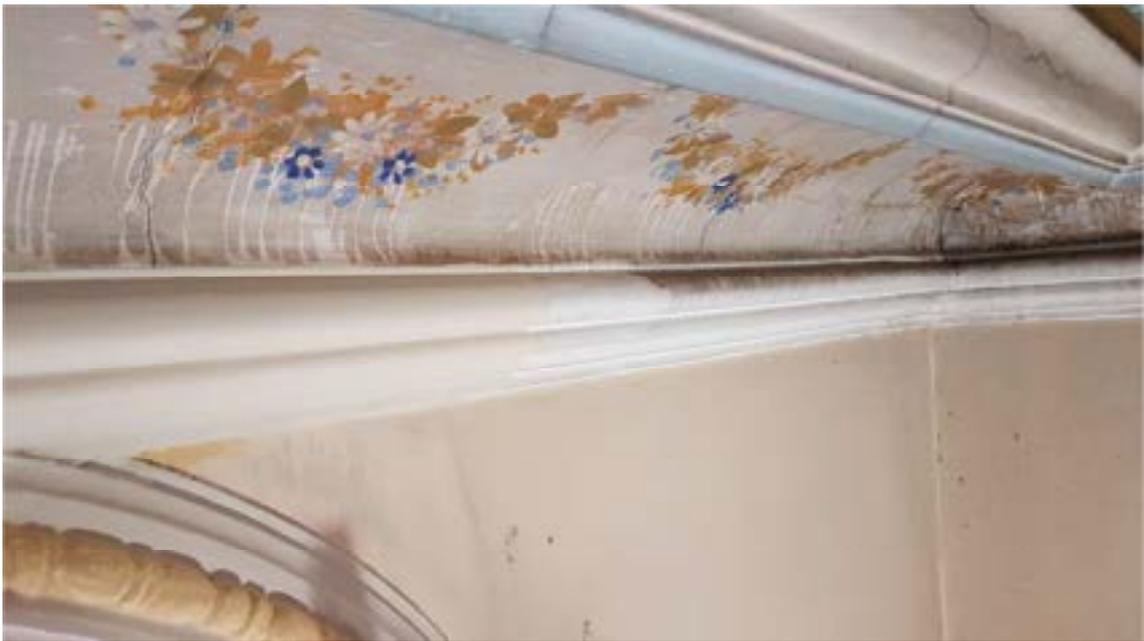
Figura 35: Forro Lado Evangelho. Detalhe das manchas de umidades e sujidades na pintura. Fonte: IEPHA-MG, junho de 2021.

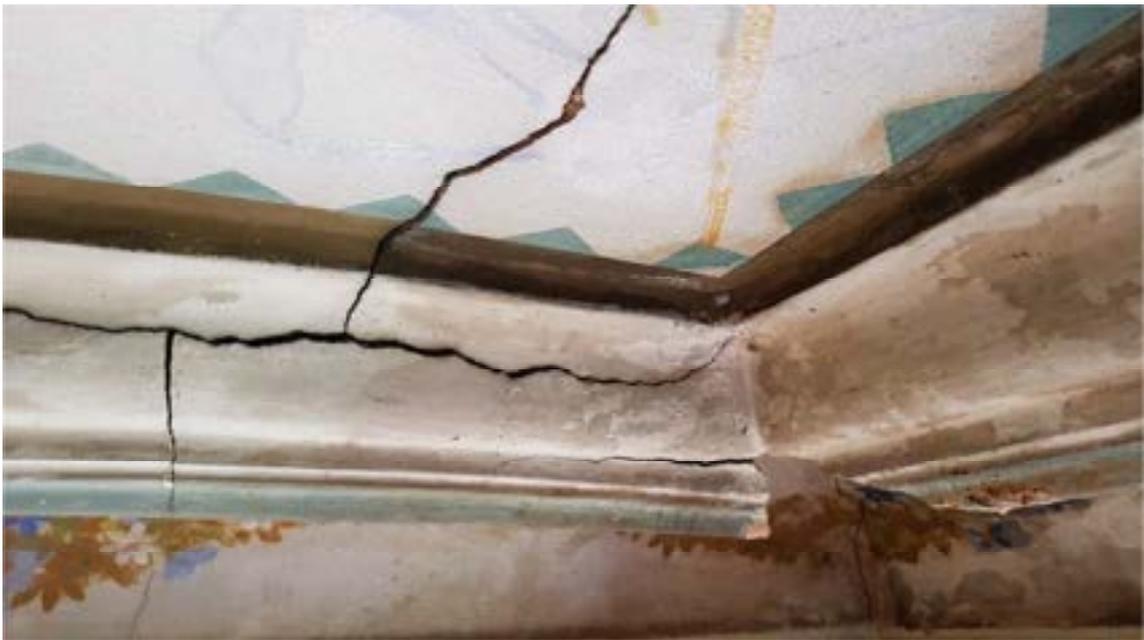
Figura 36: Forro Lado Evangelho. Detalhe da perda de parte da cimalha, trincas no suporte e manchas de umidade na pintura. Fonte: IEPHA-MG, junho de 2021.

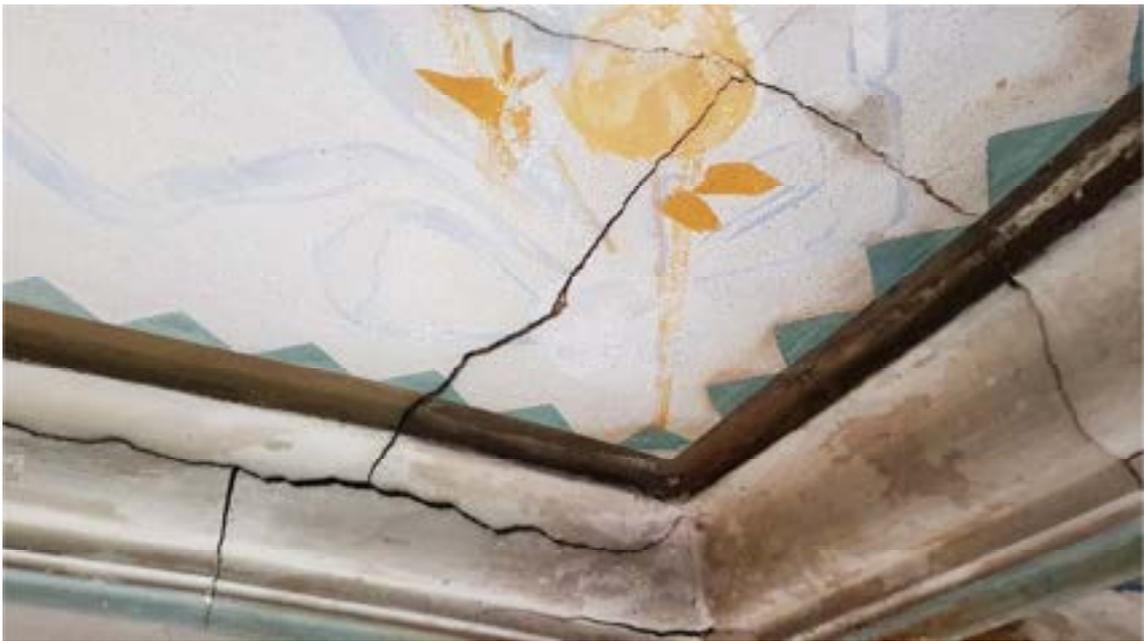
Figura 37: Forro Lado Evangelho. Detalhe das trincas no suporte e manchas de umidade na pintura. Fonte: IEPHA-MG, junho de 2021.

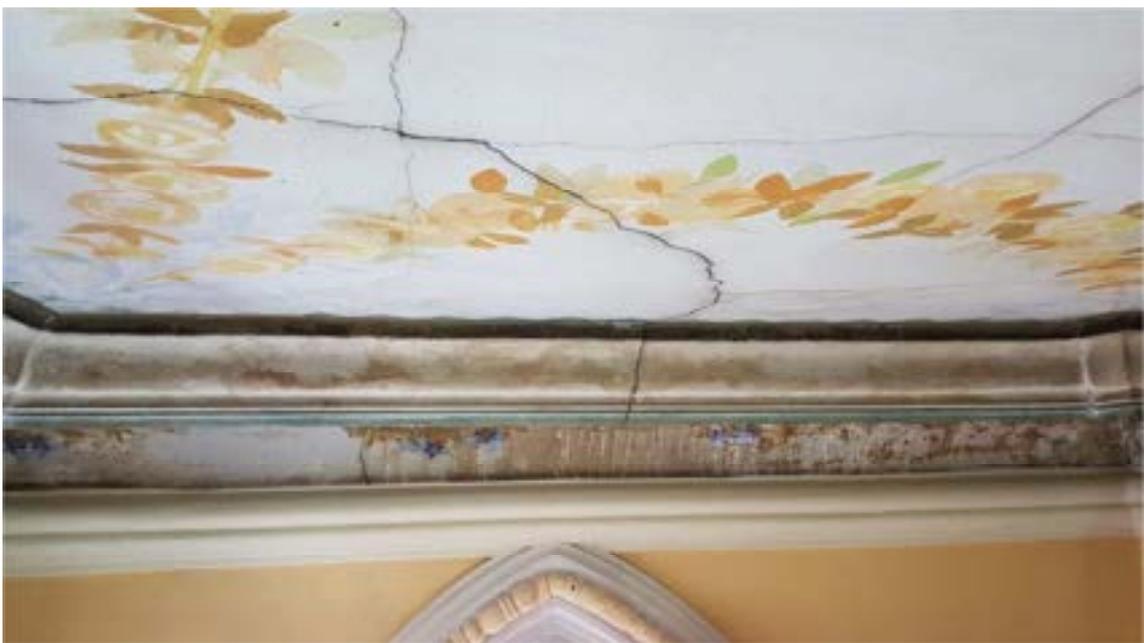
Figura 38: Forro Lado Evangelho. Detalhe das trincas no suporte e manchas de umidade na pintura. Fonte: IEPHA-MG, junho de 2021.

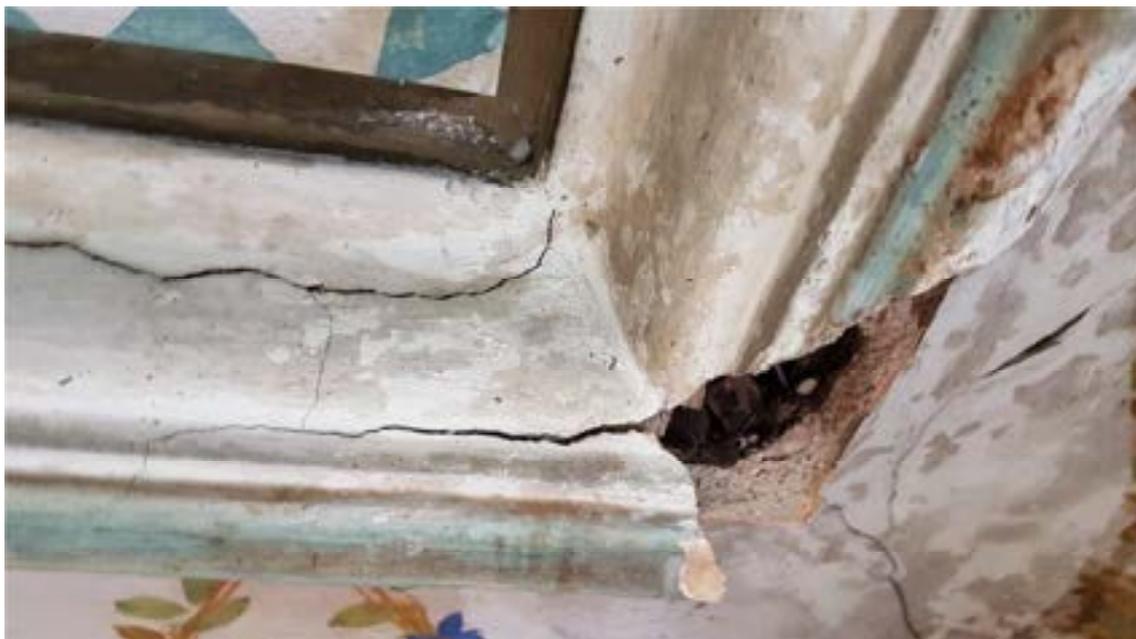
Figura 39: Forro Lado Evangelho. Detalhe da perda de parte da cimalha e trincas no suporte. Fonte: IEPHA-MG, junho de 2021.

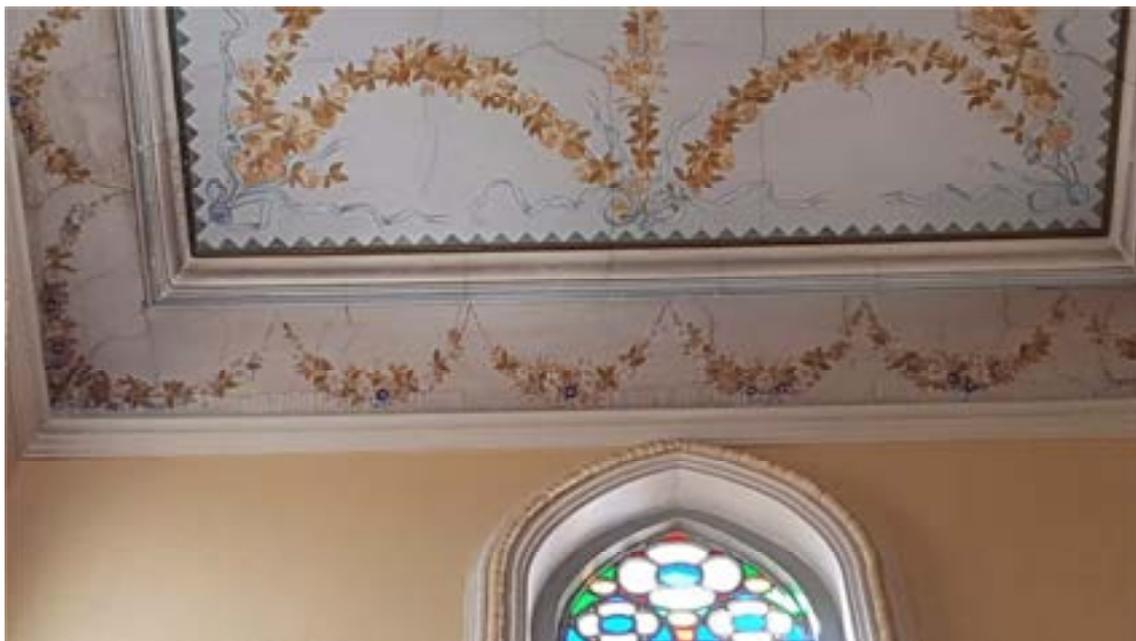
A partir da observação de sua face frontal foi possível verificar que o forro apresenta perda de suporte do lado direito próximo à parede de fundo da capela do transepto, rachaduras, trincas na região da moldura e na área central, manchas de umidade, principalmente no lado direito próximo à parede de fundo da capela.

Existe um processo de desprendimento do gesso de sua estrutura de fixação de madeira. As manchas de umidade observadas na face frontal do forro indicam a presença de infiltração no telhado, que pode ter ocorrido devido ao entupimento da calha, quebra ou deslocamento de telhas. Há uma lacuna considerável da cimalha que se desprendeu, compreendendo área do friso de moldura escalonada interno.

No lado direito próximo à parede de fundo da capela do transepto a policromia apresenta perdas, manchas e esmaecimento gerados pela umidade. Nos demais locais existem sujidades superficiais, pequenas perdas e pequenas manchas.

Figura 40: Forro Lado Epístola. Detalhe das manchas de umidades na pintura e trincas no suporte. Fonte: IEPHA-MG, junho de 2021.

As rachaduras e fissuras no suporte em gesso do verso serão consolidadas com massa de adesivo à base de Polímero vinílico – PVA e gesso rápido, aplicada com espátula odontológica e pincel. O acabamento será dado com lixa fina e swab.

As rachaduras e fissuras no suporte em gesso serão consolidadas com massa de adesivo à base de Polímero vinílico – PVA e gesso rápido, aplicada com espátula odontológica e pincel. O acabamento será dado com lixa fina e swab.

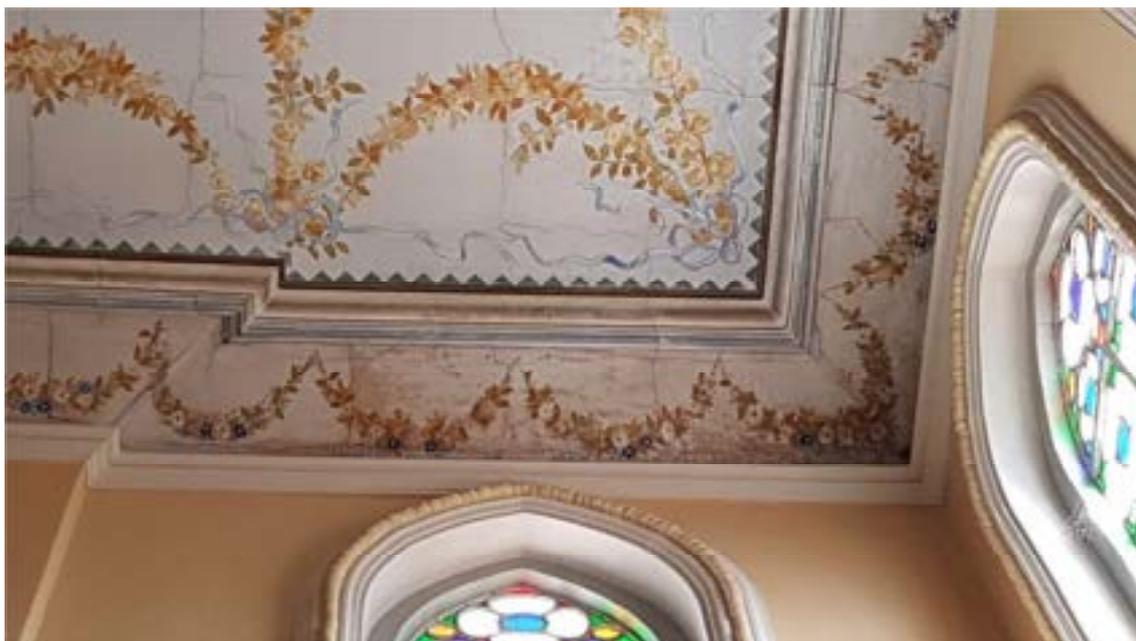
Figura 41: Forro Lado Epístola. Detalhe das manchas de umidades na pintura e trincas no suporte. Fonte: IEPHA-MG, junho de 2021.

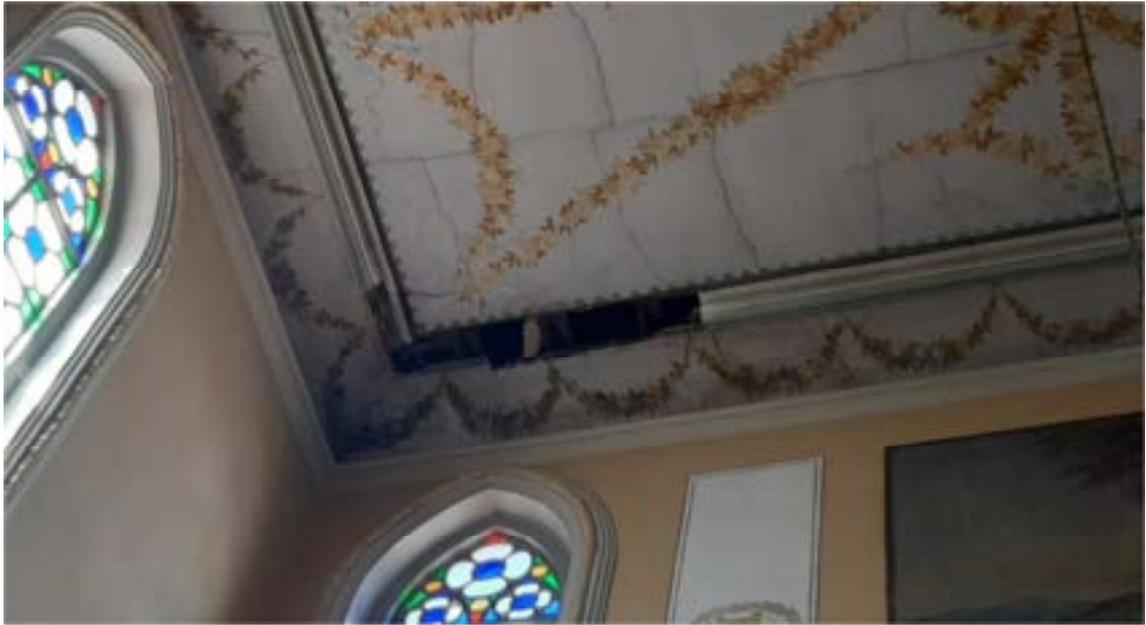
Figura 42: Forro Lado Epístola. Detalhe da lacuna na moldura interna da cimalha. Fonte: IEPHA-MG, agosto 2022.

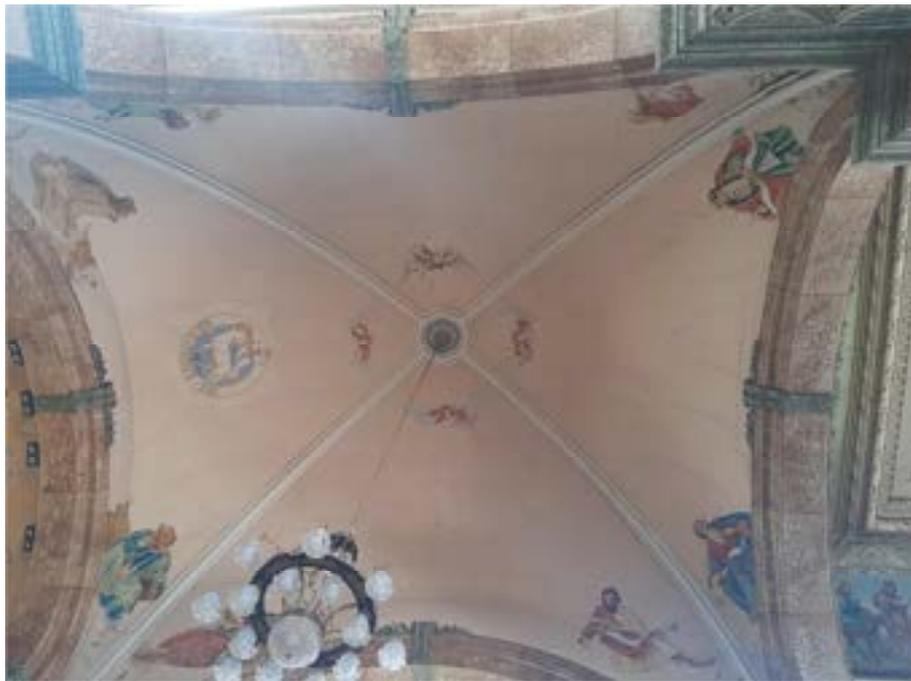
A partir da observação de sua face frontal é possível verificar que o forro apresenta rachaduras e trincas do suporte. É possível observar mancha no entorno do friso entre as figuras do profeta Isaías e Ezequiel, provável resultado de infiltração que afeta tanto a integridade do suporte quanto da policromia.

Figura 43: Forro central. Vista Geral. Fonte: IEPHA-MG, fevereiro de 2022.

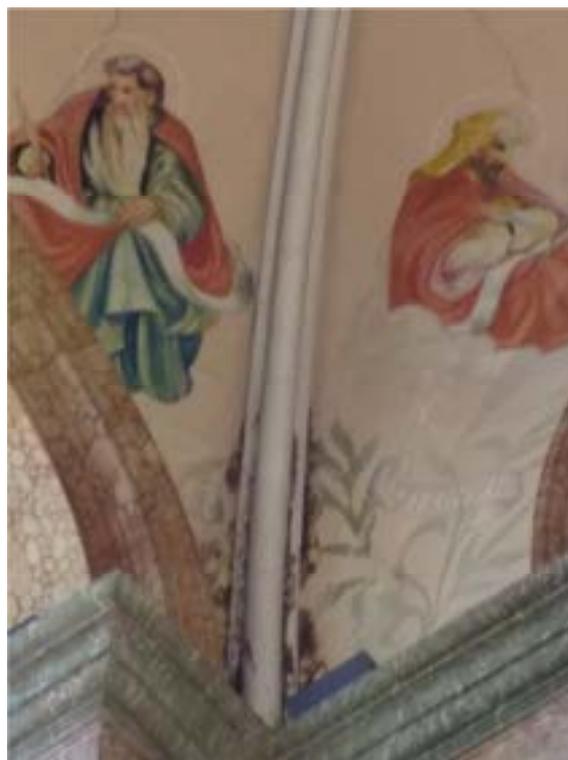
É visível o esmaecimento da policromia nas áreas com os ramos abaixo das figuras representadas, inclusive nas faixas em que estão escritos os nomes. Há perda de camada pictórica em áreas específicas, além de manchas de infiltração e acúmulo de sujidades.

Figura 44: Forro central. Ponto com manchas de infiltração e esmaecimento da camada pictórica. Fonte: IEPHA-MG, julho de 2022.

As rachaduras e fissuras no suporte em gesso do verso serão consolidadas com massa de adesivo à base de Polímero vinílico – PVA e gesso rápido, aplicada com espátula odontológica e pincel. O acabamento será dado com lixa fina e swab.

As rachaduras e fissuras no suporte em gesso serão consolidadas com massa de adesivo à base de Polímero vinílico – PVA e gesso rápido, aplicada com espátula odontológica e pincel. O acabamento será dado com lixa fina e swab.

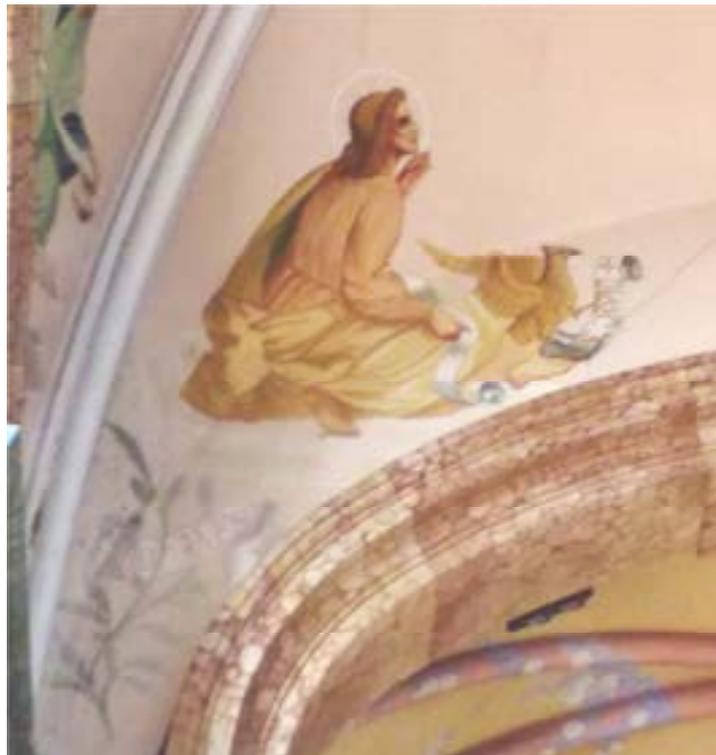
Figura 45: Forro central. Esmacimento e perda da camada pictórica. Fonte: IEPHA-MG, julho de 2022.

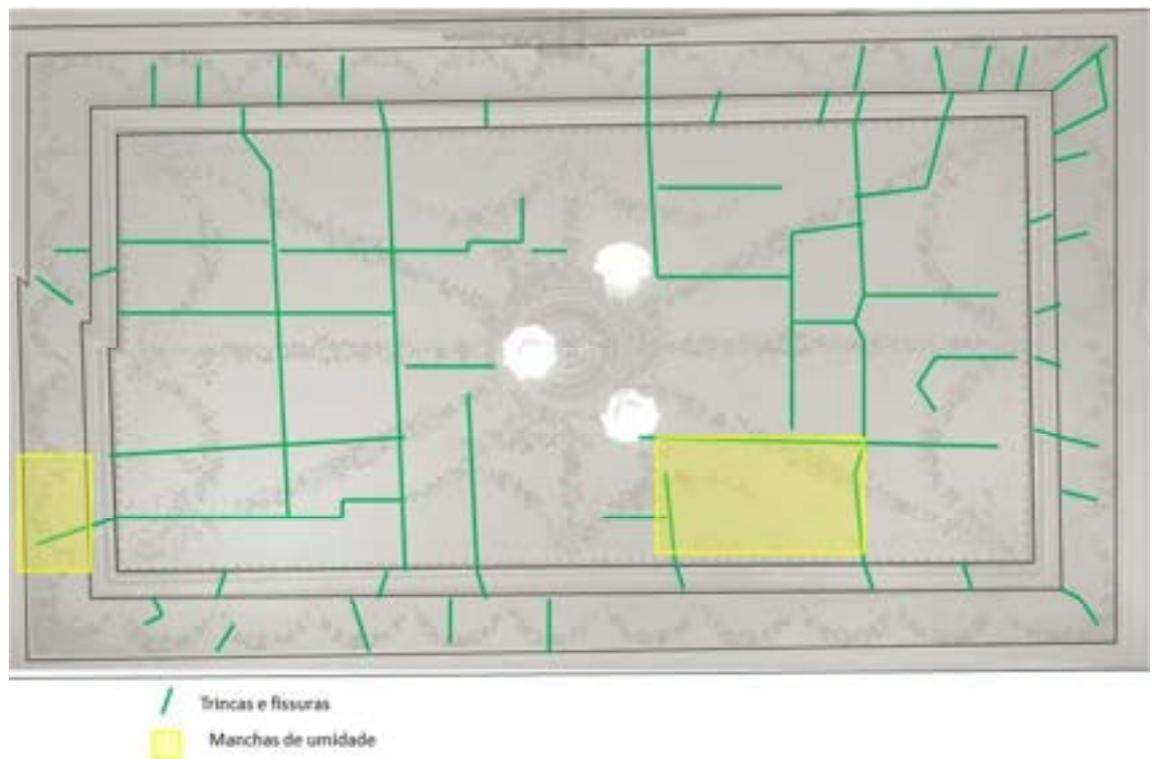
Figura 46: Forro lado do Evangelho. Mapeamento das trincas, fissuras e manchas de umidade.

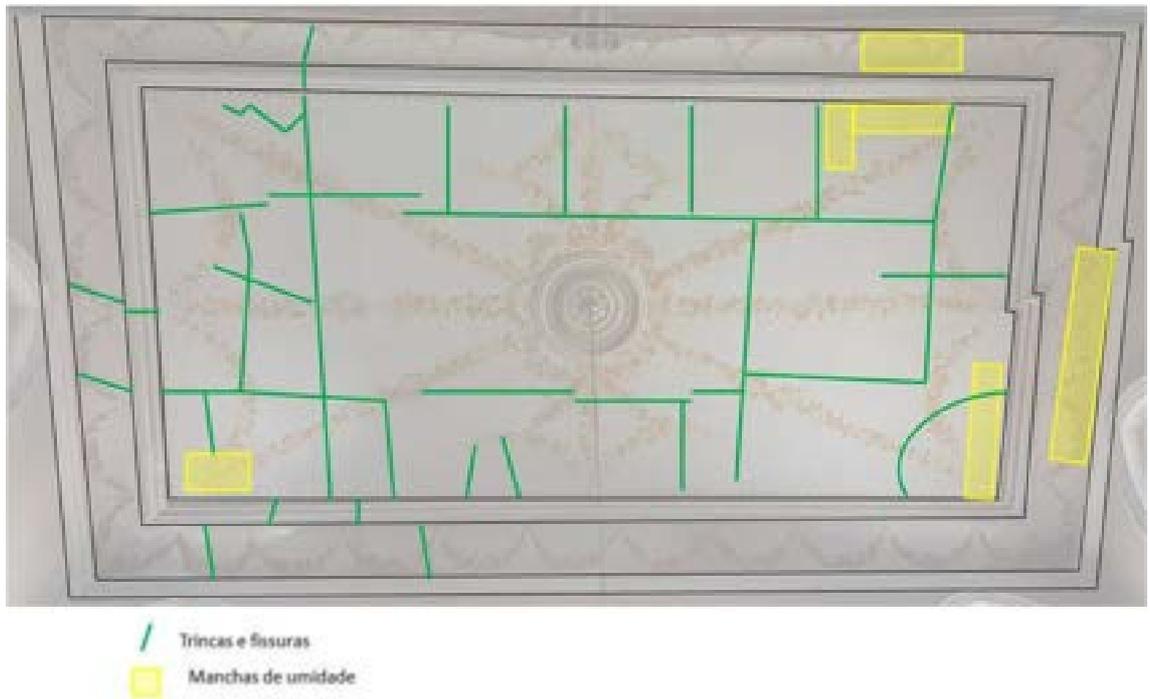
Figura 47: Forro lado da Epístola. Mapeamento das trincas, fissuras e manchas de umidade.

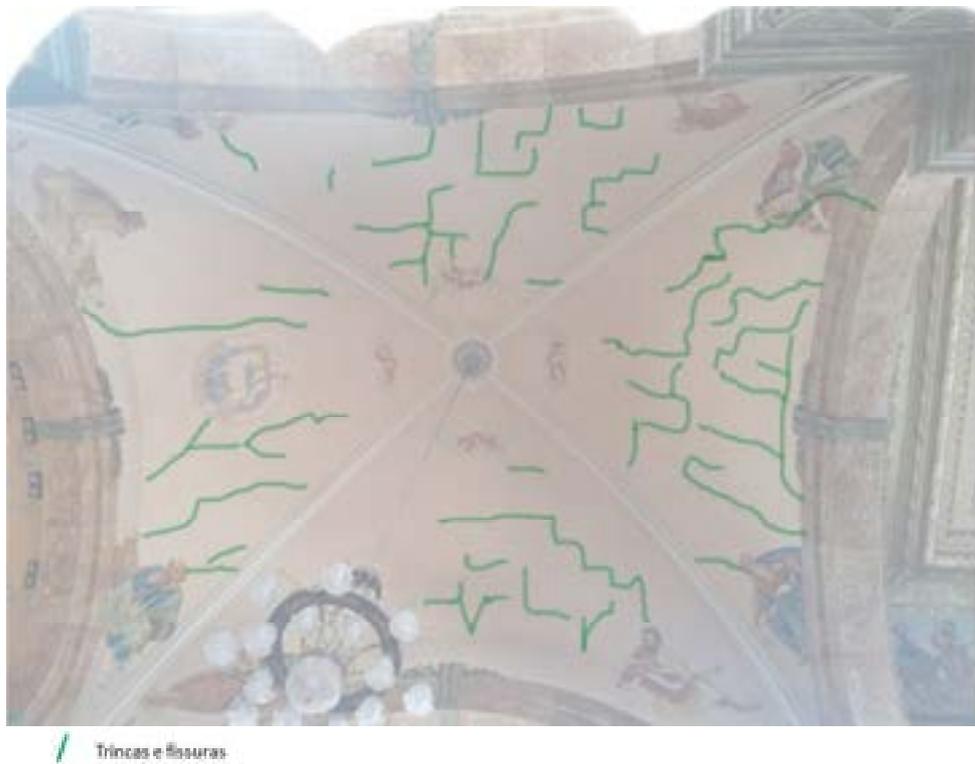
Figura 48: Forro central. Mapeamento das trincas.
