RECUPERAÇÃO DA IGREJA DE SANTA EFIGÊNIA DOS MILITARES

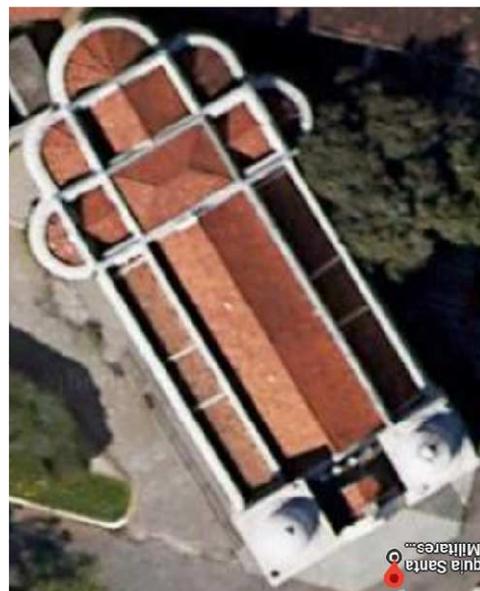
Imagem 3 – telhado

Verifica-se que a construção foi realizada com alvenaria tradicional e seu telhado possui estrutura em madeira e telhas coloniais francesas.
