# MUSEU DOS MILITARES MINEIROS

## DETALHAMENTO DE GUARDA – CORPOS E CORRIMÃOS

Material extraído do Projeto de Adequação do Museu dos Militares Mineiros, elaborado pela empresa VOGA PROJETOS LTDA., Responsabilidade Técnica da Arquiteta Tatiana Pimentel Barbosa, CAU A 43161-3.

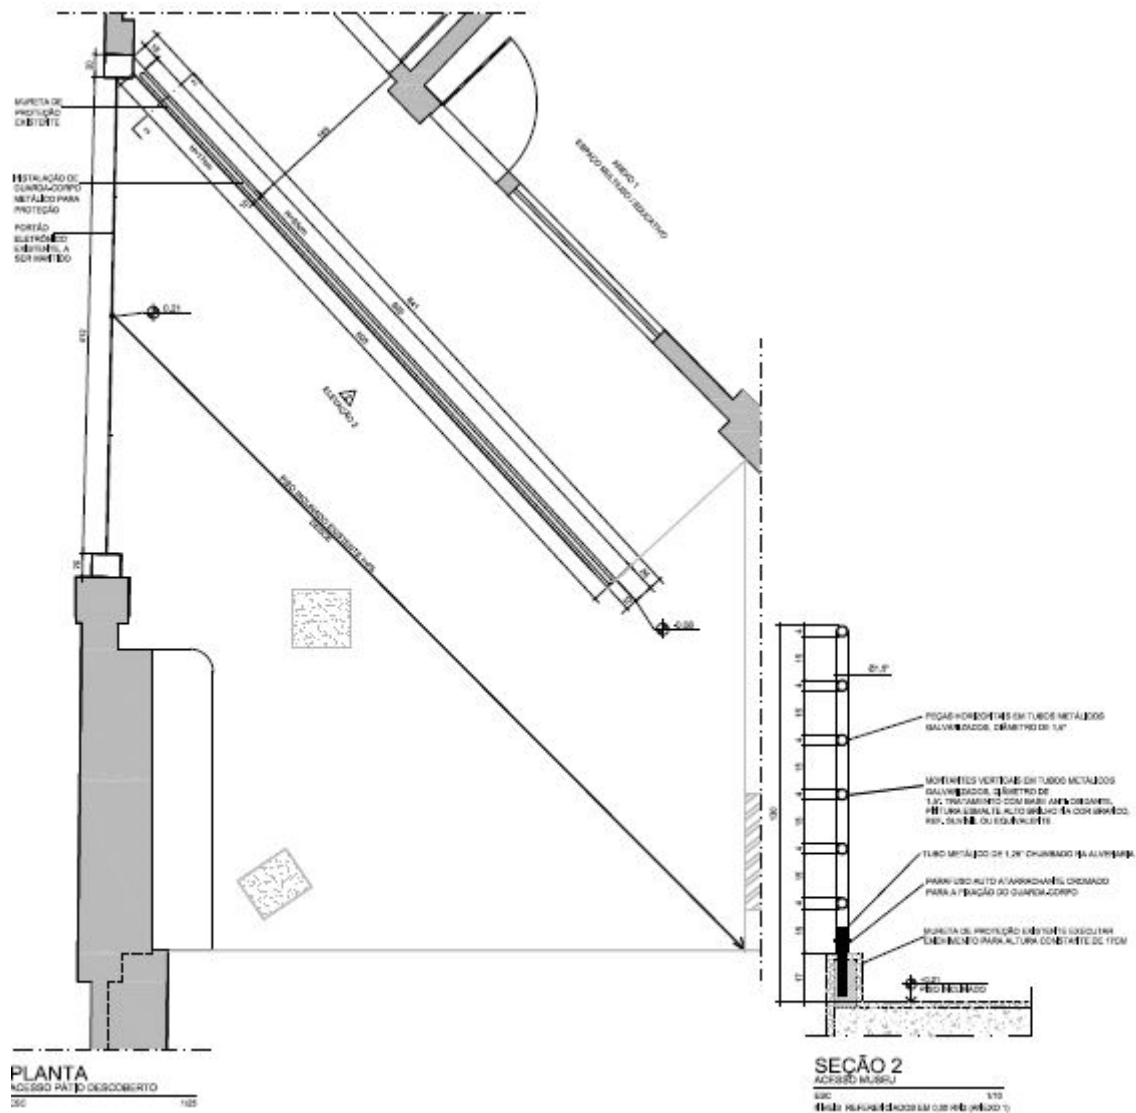
Planta e seção do Guarda corpo da entrada de veículos

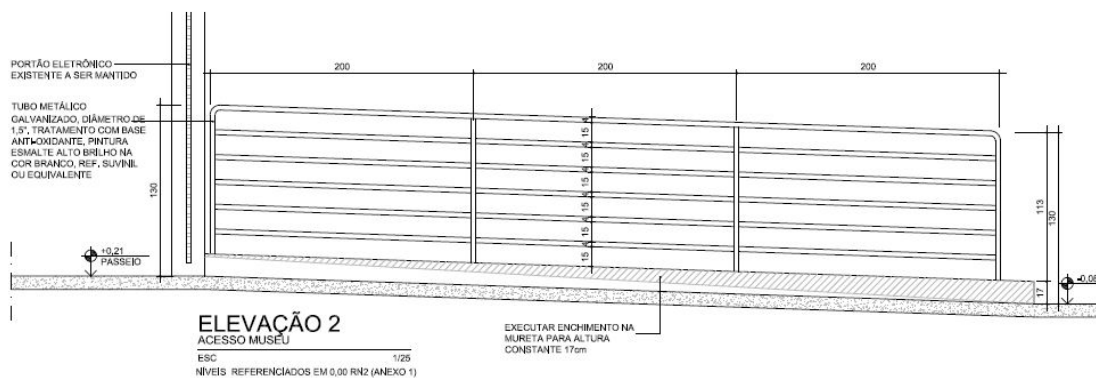
Elevação do Guarda corpo da entrada de veículos
