# MUSEU DOS MILITARES MINEIROS

## DETALHAMENTO DE GUARDA – CORPOS E CORRIMÃOS

Material extraído do Projeto de Adequação do Museu dos Militares Mineiros, elaborado pela empresa VOGA PROJETOS LTDA., Responsabilidade Técnica da Arquiteta Tatiana Pimentel Barbosa, CAU A 43161-3.

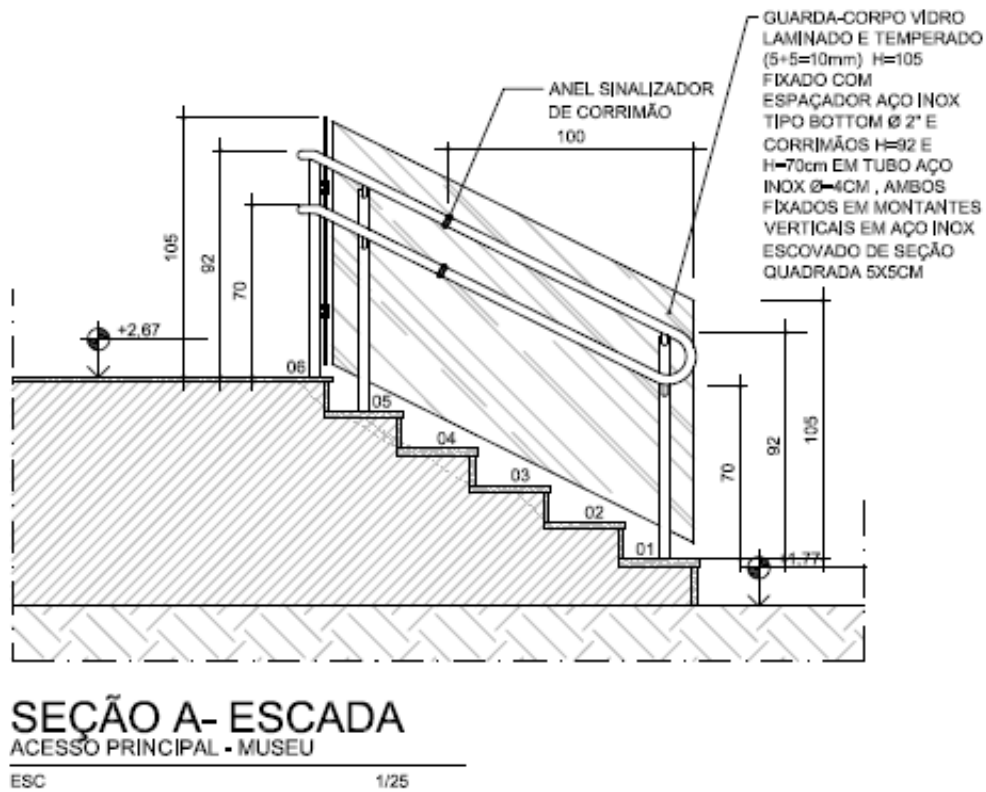
Seção guarda-corpo e corrimão da escada de acesso externo

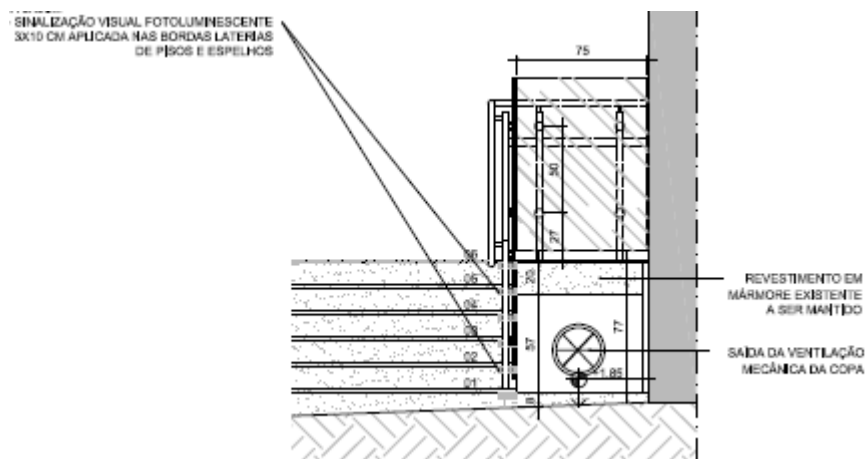
Vista guarda-corpo e corrimão da escada de acesso externo

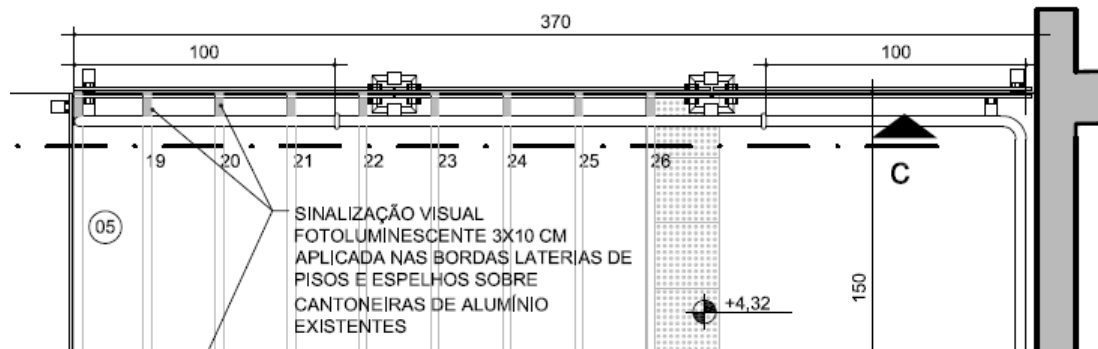
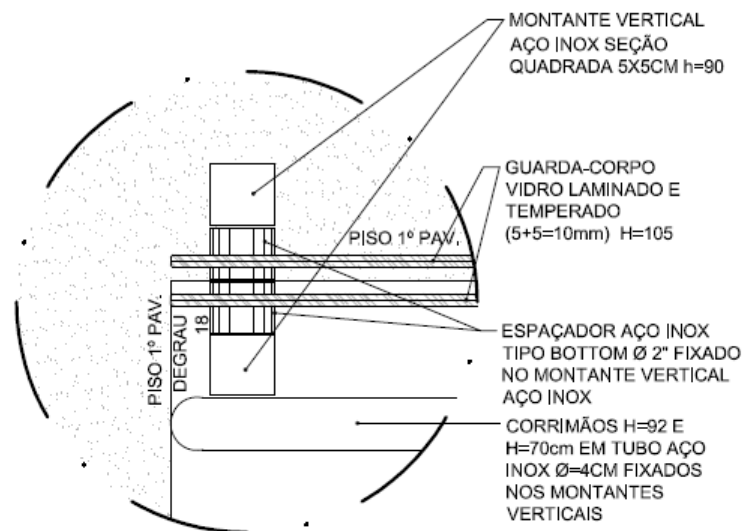
**DETALHE 2**  
GUARDA-CORPO E CORRIMÃO AÇO INOX  
ESC 1/5

Planta parcial e Detalhe do guarda corpo e corrimão da escada interna

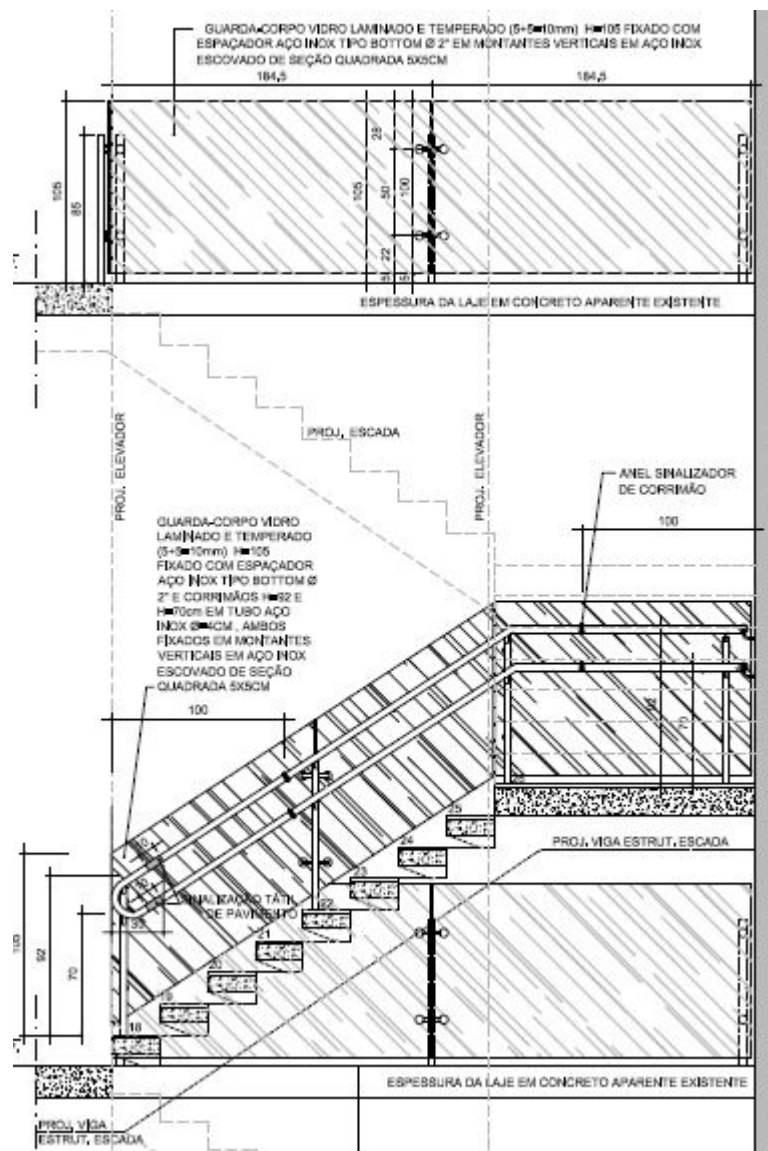
Seção escada interna com vista do guarda corpo e corrimão

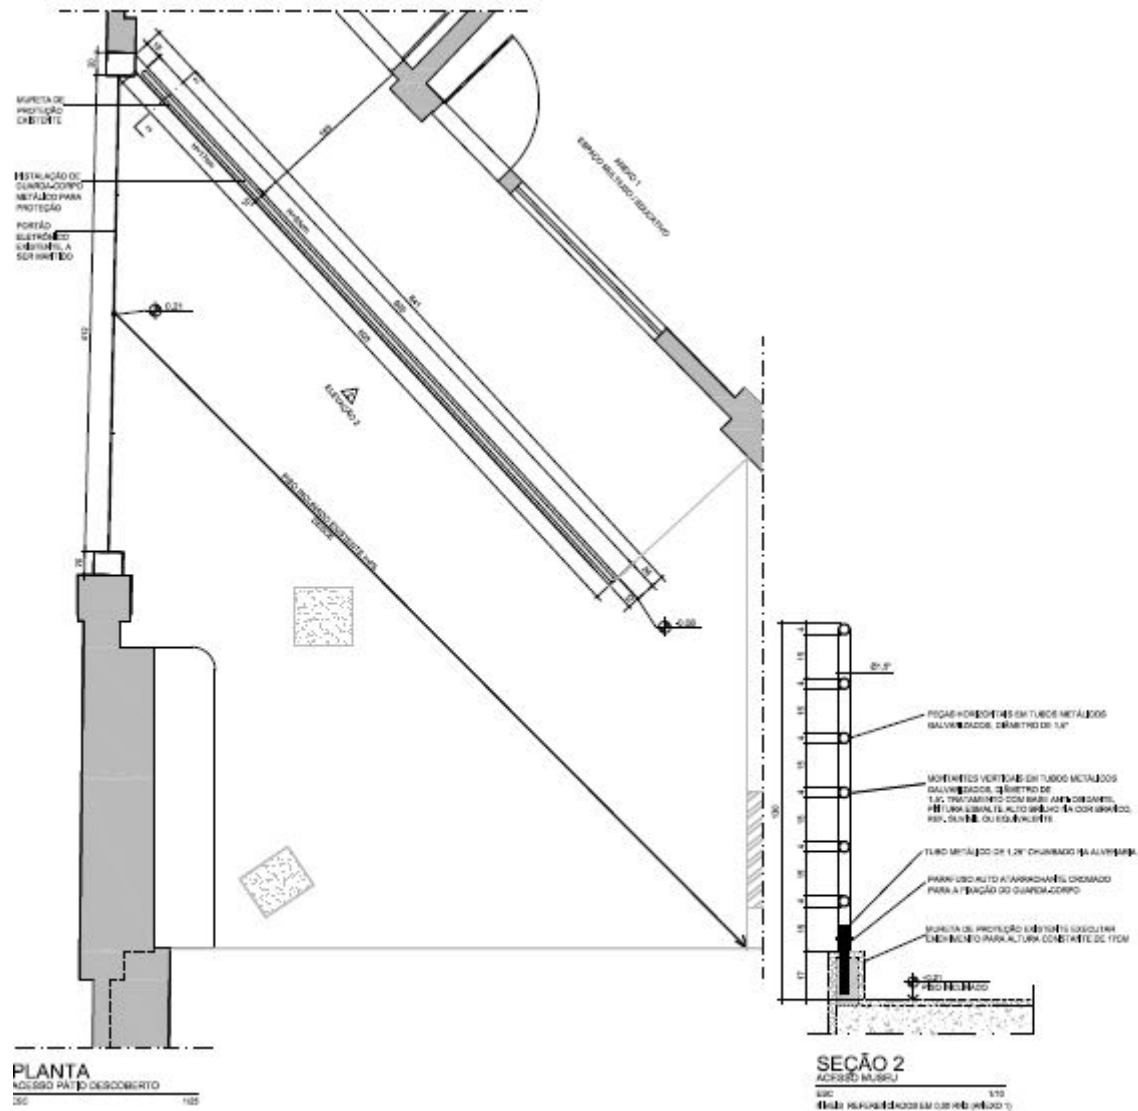
Planta e seção do Guarda corpo da entrada de veículos

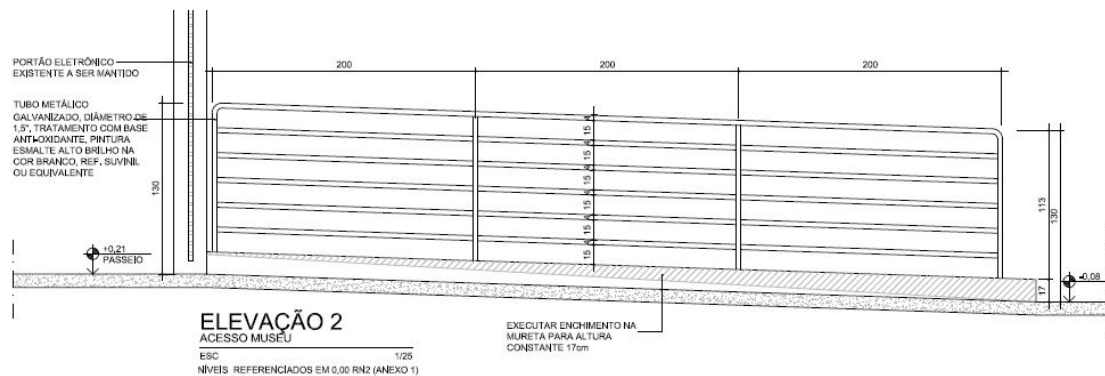
Elevação do Guarda corpo da entrada de veículos
